H BOLETIN TECNICO

SISTEMA DE INFLADO DE LLANTAS TIREMAAX™

TEMA: Profundidad de Instalación del Tapón de la Espiga

NO. PUBLICACION: B113SP

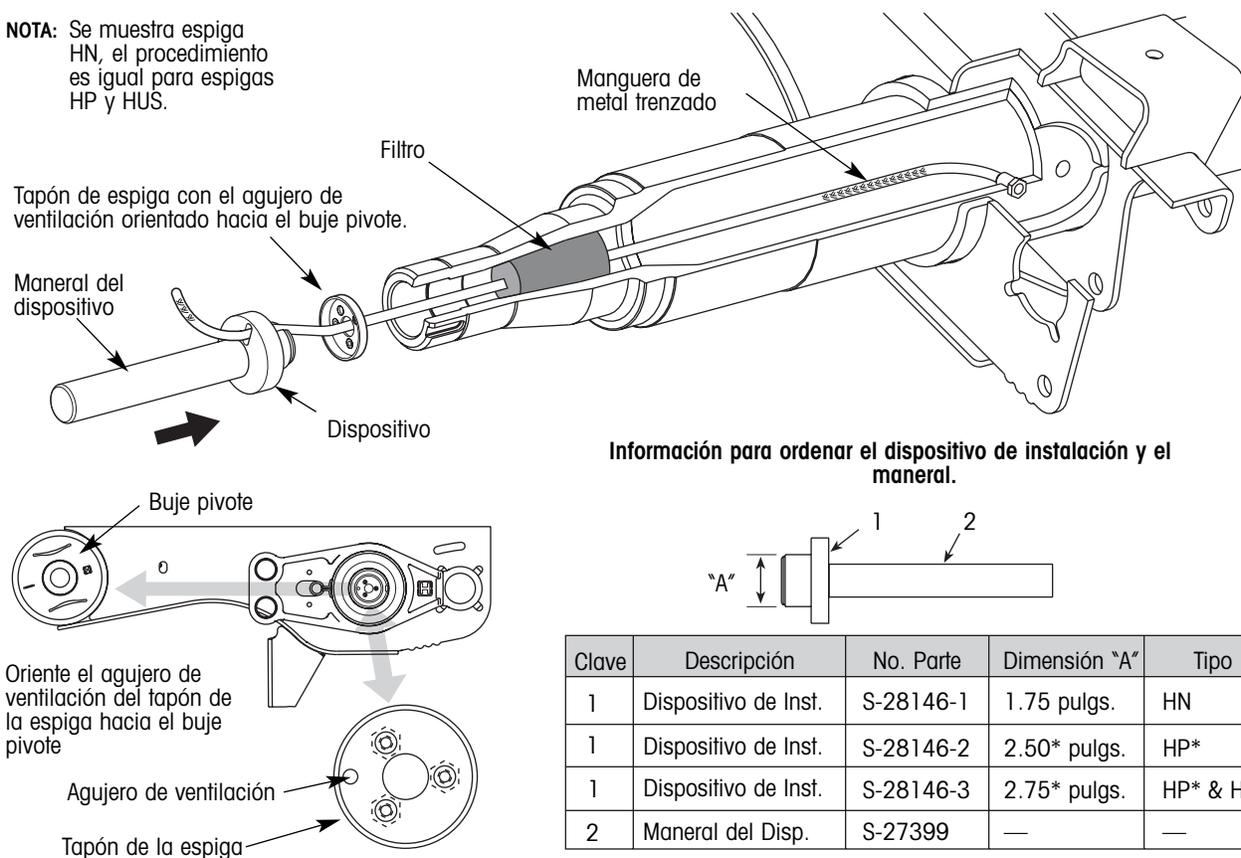
Figura 1. Instalación del tapón de la espiga usando la herramienta

NOTA: Se muestra espiga HN, el procedimiento es igual para espigas HP y HUS.

* Antes de Marzo 28 del 2003, Hendrickson manufacturó las espigas HP con dos diámetros internos de 2.5" y 2.75". Después de esta fecha, el diámetro interno de la espiga HP fue estandarizado a 2.75".

El instalar el tapón de la espiga a la profundidad correcta es simplemente cuestión de usar la herramienta correcta. Hendrickson Sistemas de Suspensión para Remolque ofrece una herramienta que consistentemente proporciona resultados de instalación adecuados. La herramienta, un ensamble de un dispositivo y un maneral (figura 1), es usado para establecer la profundidad adecuada del tapón de la espiga dentro de la espiga. Para instalar el tapón de la espiga con la herramienta, rutee la manguera del eje a través del centro del tapón de la espiga, y luego rutee la manguera a través del orificio del dispositivo (figura 1). Deslice el tapón de la espiga hacia el dispositivo y gire el tapón para que el agujero de ventilación del tapón este orientado hacia el buje pivote al frente de la suspensión (figura 1). Coloque el dispositivo contra la espiga y golpee en el extremo del dispositivo con un martillo hasta que el dispositivo tope con la espiga. Para obtener una herramienta de instalación, contacte al departamento de Servicio al Cliente de Hendrickson al tel. (81) 8156-1300 en México.

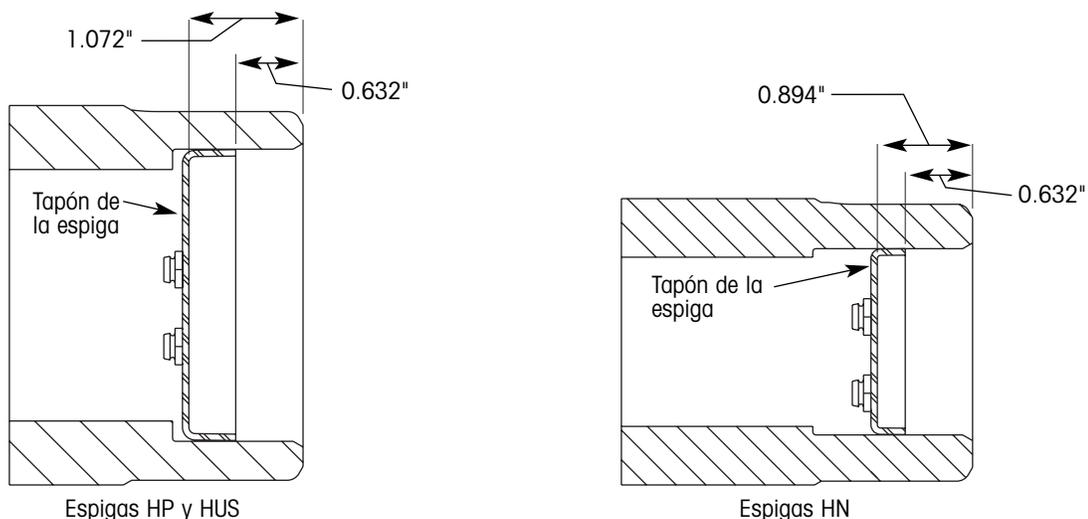
Figura 2. Dimensiones de instalación del tapón de la espiga

El instalar el tapón de la espiga ya sea muy adentro ó no lo suficientemente dentro de la espiga crea problemas que pudieran eventualmente causar falla del sistema de inflado de llantas y/o terminal de la rueda.

Si el tapón de la espiga es instalado muy adentro de la espiga, la manguera en el ensamble de la junta rotativa puede hacer contacto con la espiga ó el sistema de tuerca de la espiga durante la operación, causando desgaste y una eventual falla de la terminal de la rueda.

Si el tapón de la espiga no es instalado suficientemente dentro de la espiga, la junta rotativa puede hacer contacto ó interferir con la tapa de la maza durante la operación, causando desgaste y una eventual falla de la terminal de la rueda.

Instalar el tapón de la espiga sin la orientación adecuada también crea problemas que pudieran eventualmente causar una falla del sistema de inflado de llantas y/o terminal de la rueda. El tapón de la espiga debe de ser instalado con el agujero de ventilación apuntando hacia el buje pivote. Esto ayuda a prevenir que el aceite u otro lubricante de la terminal de la rueda tape el agujero de ventilación.

Aunque la herramienta de instalación es el método recomendado de instalación, Hendrickson reconoce que esta herramienta puede no estar siempre disponible en cada situación, por esta razón, Hendrickson proporciona las siguientes dimensiones de profundidad de instalación del tapón de la espiga (figura 2). Estas dimensiones pueden ser usadas para instalar el tapón de la espiga a la profundidad

adecuada dentro de la espiga sin utilizar la herramienta de instalación Hendrickson.
