# **BOLETIN TECNICO**

## **PROCEDIMIENTO DE AJUSTE DE ALTURA DE MANEJO DE AIRTEK**

**TEMA:** AIRTEK™ para Vehículos Freightliner

**NO. PUBLICACION:** SEU-0211SP

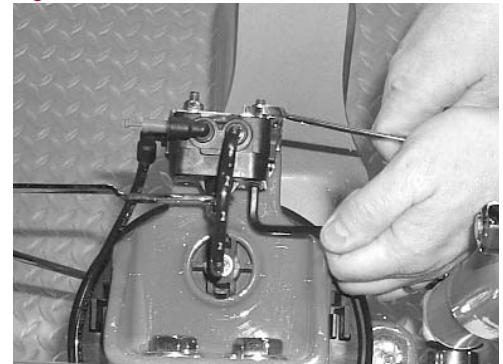
**Figura 1**

Hendrickson ha detectado un problema potencial de servicio en las válvulas de control de altura en vehículos equipados con la suspensión AIRTEK. Si después de realizar un ajuste en la altura de manejo las tuercas de seguridad de 1/4" de la válvula de control de altura no son correctamente apretadas, los tornillos de montaje pueden aflojarse. Esto puede causar una fuga de aire entre las dos mitades del cuerpo de la válvula de control de altura y afectar la operación adecuada del sistema de aire de la misma.

1. Antes de que se ajuste la válvula de control de altura, limpie las roscas de los tornillos de 1/4" para eliminar cualquier suciedad o corrosión.
2. Después de que el ajuste está hecho, instale una llave allen de 3/16" en la cabeza del tornillo de montaje para evitar que los tornillos giren mientras aprieta las tuercas de 1/4". Ver Figura 1.
3. Apriete las tuercas de seguridad a 7-10 pie-lbs. Ver Figura 2.
