H BOLETIN TECNICO

EJE STEERTEK PARA VEHICULOS FREIGHTLINER, STERLING Y WESTERN STAR

TEMA: MUÑÓN DE DIRECCION SUPERIOR

NO. PUBLICACION: SEU-0215SP

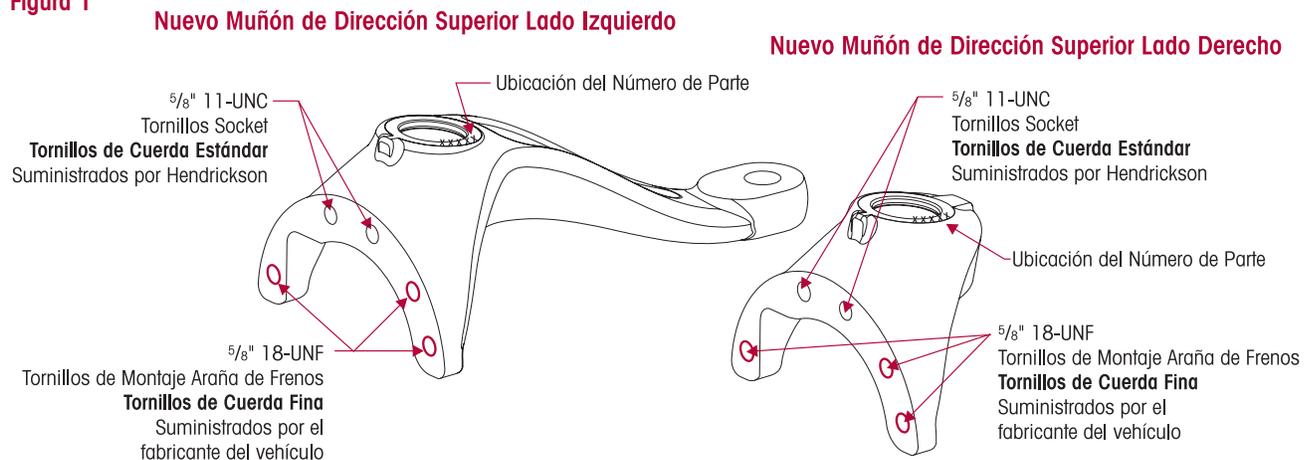
Figura 1

A partir del 6/28/2004, Freightliner, Sterling and Western Star cambiarán a tornillería de montaje de la araña de frenos de cuerda fina de $\frac{5}{8}$ " en lugar de la original de cuerda estándar de $\frac{5}{8}$ " en todos sus vehículos equipados con el eje STEERTEK. Por lo tanto, Hendrickson Truck Suspension System anuncia un cambio en el muñón de dirección superior para acomodar la tornillería de montaje de la araña de frenos de cuerda fina que se usará en esos vehículos Freightliner, Sterling y Western Star.

- Este cambio no afectará ningún procedimiento de servicio del eje STEERTEK para los vehículos fabricados después del 6/28/2004.
- Tome en cuenta que los nuevos ejes STEERTEK y los muñones de dirección superior de reemplazo para vehículos Freightliner, Sterling y Western Star incorporarán agujeros con rosca fina de $\frac{5}{8}$ " para los tornillos de montaje de la araña de frenos. Los vehículos fabricados **antes del 6/28/2004** a los cuales se reemplaza el eje STEERTEK ó el muñón superior, **requerirán** un cambio de tornillos de montaje de la araña de frenos de rosca estándar por tornillos de montaje de la araña de frenos de rosca fina, ver Figura 1. Los tornillos de montaje de la araña de frenos son suministrados por separado por Freightliner, Sterling y Western Star. Consulte al fabricante del vehículo para dimensiones de los tornillos y especificaciones de torque.

Una tabla de partes del muñón de dirección superior en el reverso de esta publicación le ayudará a determinar la tornillería correcta para su vehículo.
