BOLETÍN TÉCNICO

**PRIMAAX® EX • PRIMAAX®
FIREMAAX® EX • FIREMAAX®**

TEMA: Inspección Del Buje Pivote Y Buje Perno-D

NO. PUBLICACIÓN: SEU-0235SP

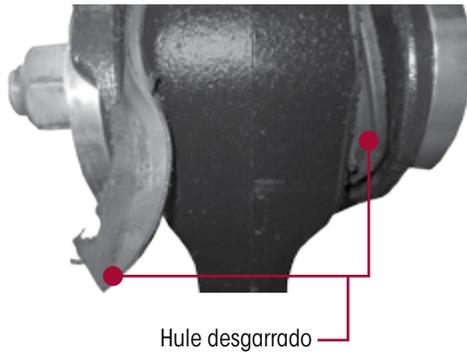
FIGURA 1

Hule desgarrado

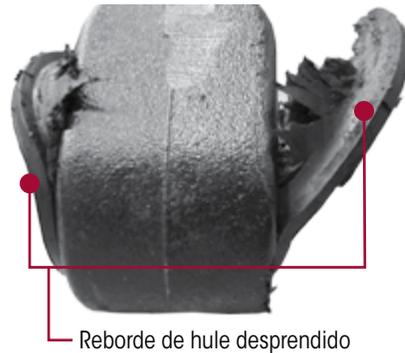
FIGURA 2

Reborde de hule desprendido

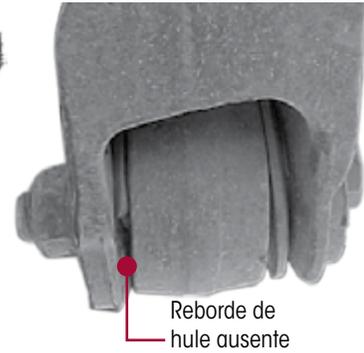
FIGURA 3

Reborde de hule ausente

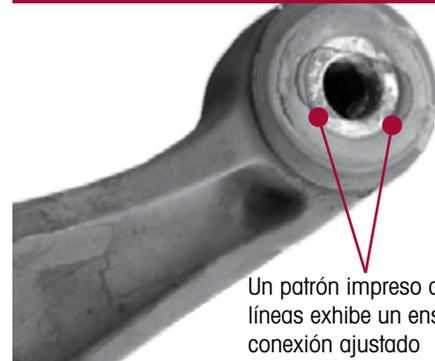
FIGURA 4

ENSAMBLE/CONEXIÓN CORRECTA-
NO ES NECESARIO EL REEMPLAZO

Un patrón impreso de dos líneas exhibe un ensamble/ conexión ajustado

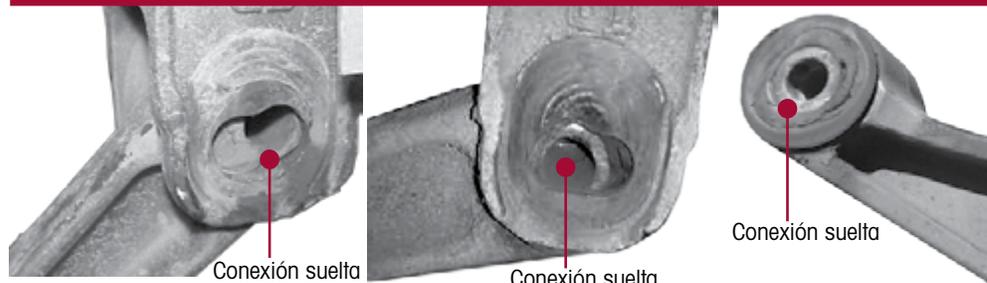
FIGURA 5

INSPECCION INDICACIONES DE ENSAMBLE/CONEXIÓN FLOJA

Conexión suelta

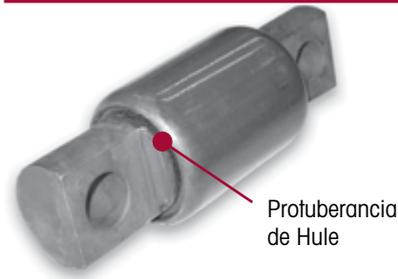
FIGURA 6

El Buje Perno-D está diseñado con una capa de hule en el buje, es aceptable ver una protuberancia de hule en el buje, ver Figura 6.

PERNO-D ACEPTABLE

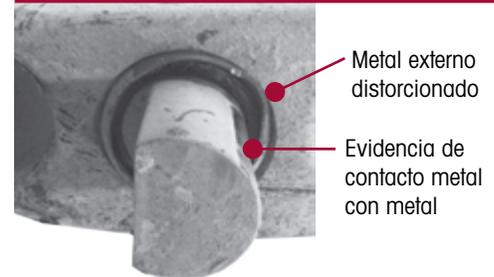
FIGURA 7

- Son evidentes marcas de contacto de metal con metal en el metal externo del Perno-D, ver Figura 7.
- El metal externo del Perno-D está distorsionado, ver Figura 7.

PERNO-D INACEPTABLE

Refiérase a la Sección de Reemplazo de componente Perno-D en el Manual de Procedimiento Técnico de suspensiones Hendrickson PRIMAAX EX • PRIMAAX • FIREMAAX EX • FIREMAAX.
