H[®] BOLETIN TECNICO

HN[®] 402/462

TEMA: Ensamble de Fuelle Auxiliar para la HN 402/462

NO. PUBLICACION: SEU-9802SP

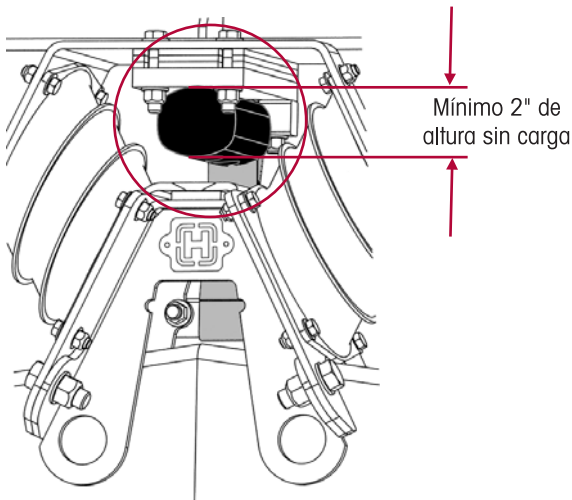
DESCONTINUADO Ensamble de Fuelle Auxiliar 58189-000

Se requiere una inspección periódica del fuelle auxiliar. El reemplazo es necesario si la altura sin cargar del fuelle auxiliar es menos que la mínima, como se muestra en las figuras de arriba. Se recomienda que ambos lados del tandem sean reemplazados con el nuevo fuelle auxiliar para una operación apropiada. Para instrucciones de reemplazo del fuelle auxiliar consulte la publicación técnica 17730-227.

Kit de servicio **para reemplazar el fuelle auxiliar descontinuado:** (No. parte 58189-000) 57974-011

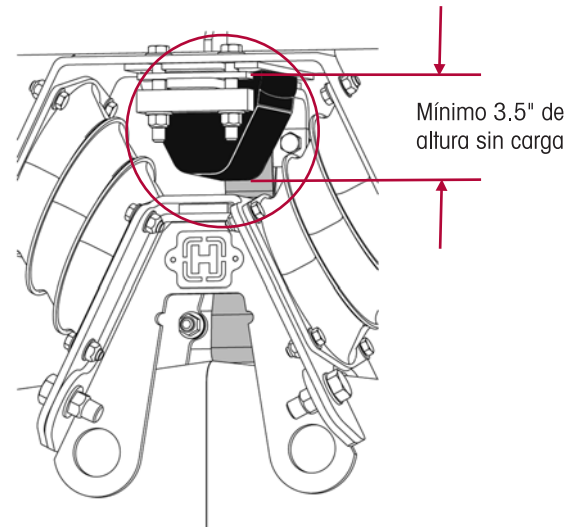
NUEVO Ensamble de Fuelle Auxiliar 58947-000

A partir de Agosto de 1998, Hendrickson reemplazó el fuelle auxiliar en producción para la suspensión HN 402/462. El nuevo fuelle auxiliar, mantiene un nivel más alto de desempeño y durabilidad en aplicaciones severas y es completamente intercambiable con el fuelle auxiliar descontinuado. El fuelle auxiliar descontinuado es obsoleto y ya no se encuentra en existencia. Vea la lista de abajo para los nuevos kits de fuelles auxiliares.

Kit de servicio **para reemplazar el fuelle auxiliar nuevo:** (No. parte 58947-000) 57974-012
