### TODOS LOS DETALLES

# HENDRICKSON

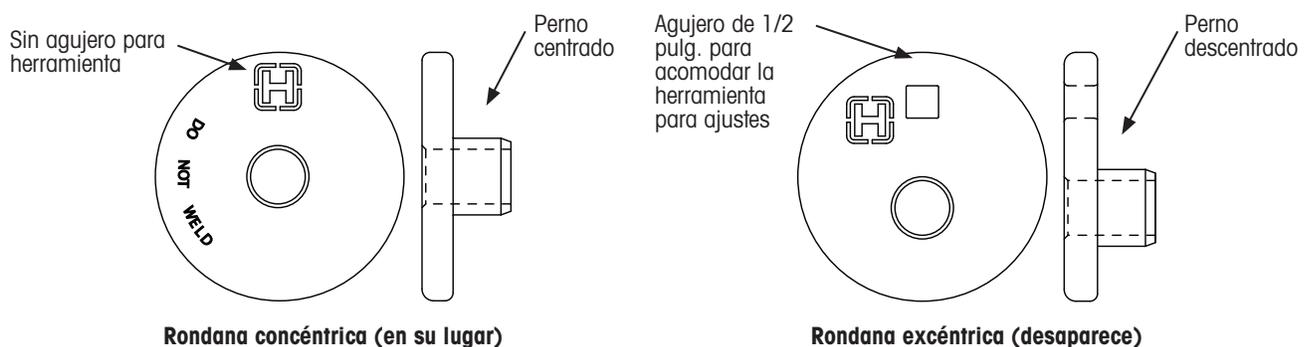
Esta mejora de diseño implica un cambio a la rondana externa de alineación del lado derecho. En lugar de utilizar una rondana excéntrica, se utilizará una rondana concéntrica como se muestra abajo. La figura en la siguiente página ilustra los cambios en otros componentes menores que usted verá con esta mejora de diseño.

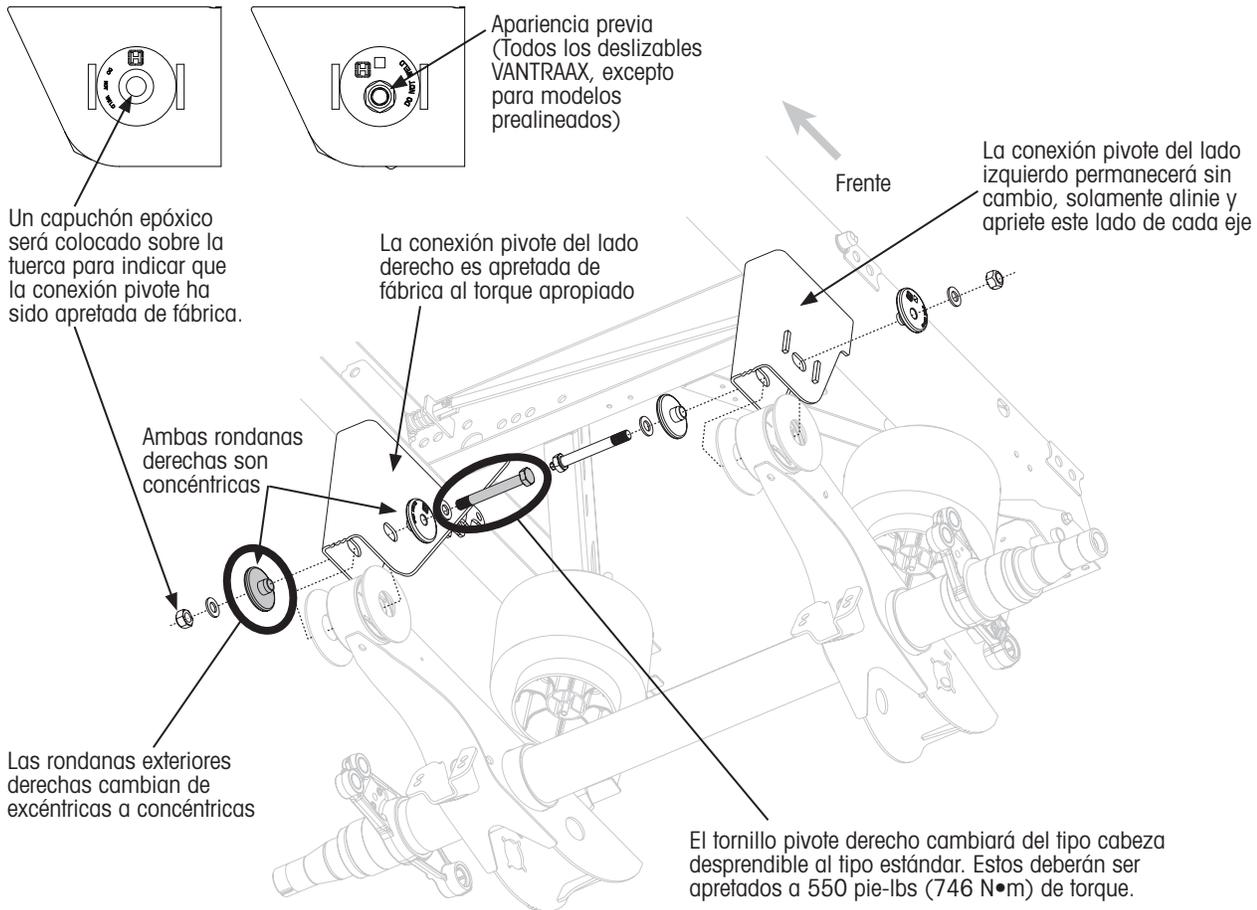
### Lado externo de la percha derecha:

Ambas rondanas interna y externa serán concéntricas en el lado derecho de la suspensión. Esto elimina cualquier ajuste en la conexión pivote del lado derecho. El tornillo pivote también cambiará de un tornillo de cabeza desprendible a un tornillo estándar en la conexión pivote del lado derecho de cada eje. Antes de dejar nuestras instalaciones, la conexión pivote del lado derecho será alineada en el centro de la ranura de las perchas y apretada a 550 pie-lbs. (746 N•m) de torque. Después de apretar la conexión pivote, un capuchón será colocado sobre la tuerca derecha para indicar que la conexión ha sido apretada de fábrica. Si su deslizable es un pre-alineado de fábrica, la tuerca en la conexión pivote del lado izquierdo también tendrá un capuchón, como siempre. Si se necesita un mayor rango para alinear correctamente la suspensión que la proporcionada por la conexión pivote del lado izquierdo, contacte al departamento de Servicios Técnicos de Hendrickson al tel. (81) 8288-1300.
