# **H** INSTRUCCIONES DE ENSAMBLE

## PRIMAAX® 230/460/690

TEMA: Kit de Servicio Severo No. 58821-026

NO. PUBLICACION: 59310-036SP

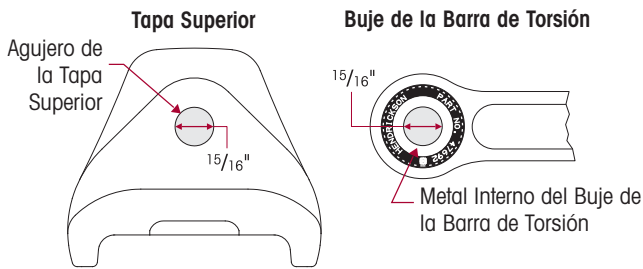
**FIGURA 1**

NOTA: El nuevo tornillo M24 debe pasar a través del agujero de la tapa superior y el metal interno de la barra de torsión.

Antes de ensamblar, verifique que el nuevo tornillo M24 pasara a través de la tapa superior existente y el metal interno del buje de la barra de torsión. Ver Figura 1.

- Verifique que el nuevo tornillo M24 pasará a través de la tapa superior existente y el metal interno del buje de la barra de torsión. Si el tornillo no pasa a través de las partes, agrande los agujeros a 15/16" (0.937"). Ver Figura 1. Para tener acceso al agujero de la tapa superior, tal vez sea necesario el desensamble del paquete de sujeción. Consulte la publicación de Hendrickson 17730-238SP para instrucciones de servicio adecuadas para el paquete de sujeción.
- Ensamble la nueva tornillería de servicio severo a través de la tapa superior y la barra de torsión longitudinal. Apriete la tuerca de seguridad a 400 ± 25 pie libras. Ver Figura 2.

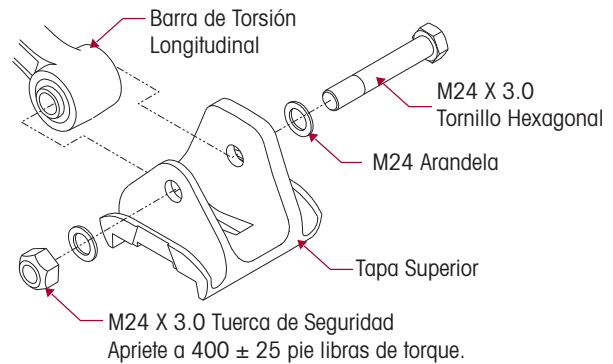
**FIGURA 2**

- Remueva la tornillería existente que conecta la barra de torsión longitudinal a la tapa superior y deséchelos.
