H[®] BOLETIN TECNICO

**RT2/RTE2-340, RT2/RTE2, RS, R
400/460/480/520 & U2/UE2-340**

Núm. SEU-9903SP

TEMA: Designación y Descontinuidad de Modelos

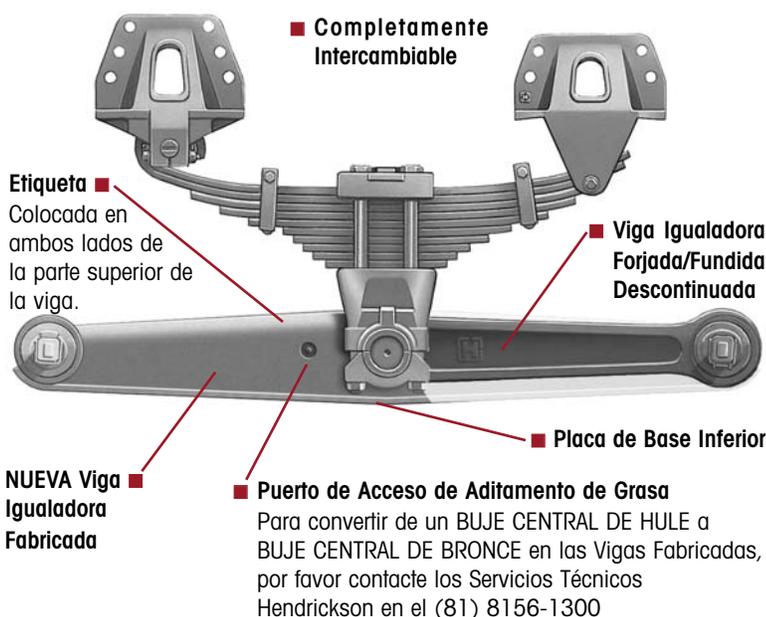
El cambio de modelo se deriva del lanzamiento de la nueva viga igualadora fabricada de peso más ligero como se muestra abajo. La viga es completamente intercambiable con la antigua viga Forjada/Fundida. El nuevo diseño de la viga es para su uso hasta 46,000 libras y se introducirá entre agosto de 1999 y marzo del 2000.

ES MUY IMPORTANTE QUE LA ORIENTACION DE LA VIGA ESTE EN POSICION HACIA ARRIBA. UNA ETIQUETA ADHERIDA A LA PARTE SUPERIOR DE LA VIGA AYUDA EN EL ENSAMBLAJE Y EN LA VERIFICACION DE LA ORIENTACION. EL NO ENSAMBLAR LA VIGA IGUALADORA DE ESTA FORMA PUEDE OCASIONAR LA PERDIDA DEL CONTROL DEL VEHICULO Y POSIBLES LESIONES O DAÑOS MATERIALES.
